# ANALISIS KERJA KATUP API 6A DAN PENGEMBANGAN METODE PERBAIKAN DI BENGKEL CV. PUTRA TEHNIK SEJAHTERA

Yulianus Beatriksan<sup>\*1</sup>, Dolok Purba<sup>2</sup>, Cahyo Wibowo<sup>3</sup>

<sup>1,2,3</sup>Universitas Mpu Tantular Jakarta Jln. Jl. Cipinang Besar No.2, RT.1/RW.1, Cipinang Besar  
Sel, Jatinegara, Kota Jakarta Timur, 13410

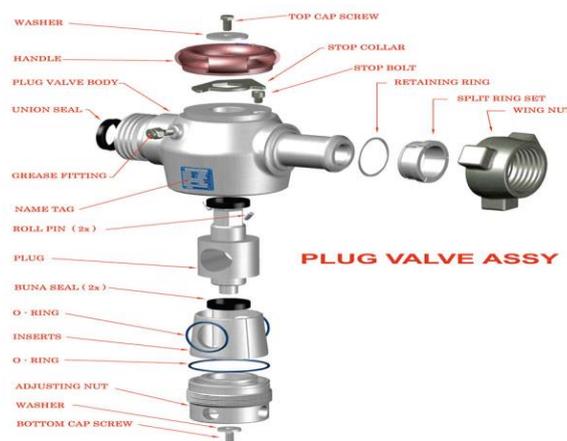
Gambar 1 Komponen Katup API 6A

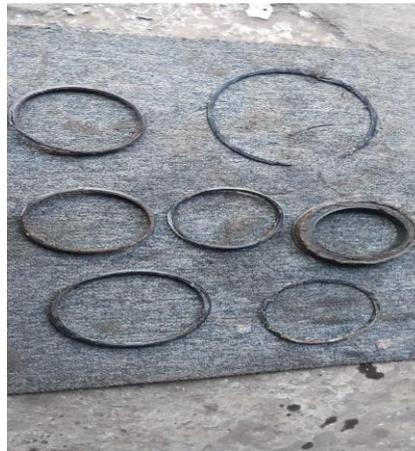
Gambar 2.1 seal katup yang mengalami kerusakan dengan kondisi putus,retak & perubahan warna

Hasil pengamatan pada gambar 2.1 dan gambar 2.2 menunjukkan kondisi seal katup yang mengalami kerusakan akibat tekanan yang berlebihan, paparan bahan korosi, suhu kerja yang ekstrem dan kurangnya pengecekan dan perawatan membuat kondisi seal mengalami kondisi seperti gambar diatas. Hal inilah yang membuat katup API 6A mengalami kebocoran dan tidak bekerja maksimal.

Dengan kondisi seal seperti gambar diatas, maka sebaiknya perlu diganti dengan seal yang baru sesuai dengan spesifikasi produk dan ukuran yang sesuai kebutuhan (HNBR/BRASS). Proses perbaikan dan pemasangan plug seal yang benar sebagai berikut:

- 1) Persiapkan Plug Seal yang Baru: Pastikan memiliki plug seal HNBR/BRASS yang sesuai dengan spesifikasi yang dibutuhkan untuk aplikasi dan kondisi operasional. Periksa keadaan seal yang baru untuk memastikan tidak ada kerusakan atau deformasi sebelum dipasang.

- 2) Bersihkan Permukaan: Pastikan permukaan tempat pemasangan plug seal bersih dari kotoran, debu, minyak, atau sisa-sisa seal sebelumnya. Gunakan pembersih yang sesuai untuk membersihkan permukaan dengan hati-hati dan pastikan permukaan benar-benar kering sebelum melanjutkan.

- 3) Pastikan Kesesuaian Ukuran: Periksa ukuran plug seal HNBR/BRASS dengan ukuran lubang tempat pemasangannya. Pastikan bahwa ukuran seal dan lubang saling cocok untuk memastikan penyegelan yang optimal.

- 4) Tempatkan plug seal HNBR/BRASS pada posisi yang tepat, yaitu pada lubang tempat pemasangannya. Pastikan seal terletak secara simetris dan terpusat dengan baik. Jika ada komponen lain yang terlibat dalam pemasangan plug seal, seperti penutup atau cincin penahan, pastikan mereka juga dipasang dengan benar sesuai dengan instruksi.

- 5) Pasang Plug Seal dengan Benar: Tempatkan plug seal HNBR/BRASS pada posisi yang tepat, yaitu pada lubang tempat pemasangannya. Pastikan seal terletak secara simetris dan terpusat dengan baik. Jika ada komponen lain yang terlibat dalam pemasangan plug seal, seperti penutup atau cincin penahan, pastikan mereka juga dipasang dengan benar sesuai dengan instruksi.

- 6) Verifikasi Penyegelan: Lakukan pemeriksaan visual awal dan uji kebocoran dengan metode yang sesuai untuk memastikan seal terpasang dengan benar dan dapat melakukan penyegelan yang baik. Menggunakan pengujian tekanan helium leak detector dengan tekanan 10.000 psi, untuk pengetesan akhir kebocoran

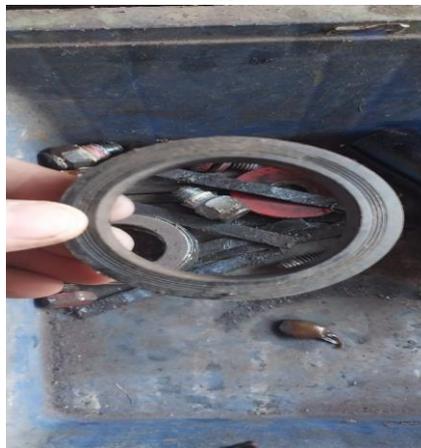
Gambar 2.2 seal katup mengalami kerusakan kehilangan elastisitas dan perubahan warna

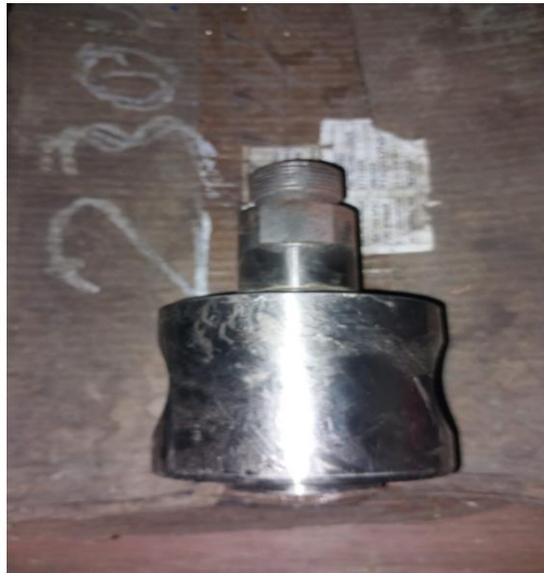
Gambar 2.3 plug katup mengalami keausan & kurang pelumasan.

Hasil pengamatan yang dilakukan pada komponen katup API 6A menemukan kondisi Plug katup API 6A ( ASTM A479410) mengalami keausan pada bagian luar yang digunakan sebagai tempat penyegelan/penutupan dan juga tempat menahan tekanan. Dari kondisi di atas maka dapat disimpulkan bahwa kondisi plug katup API 6A tidak bisa digunakan lagi dikarenakan mengalami kondisi keausan yang parah dan tidak ada toleransi. Proses perbaikan dan pemasangan yang benar sebagai berikut .

- 1) Persiapan: Pastikan memiliki peralatan dan bahan yang diperlukan, seperti alat-alat perbaikan, seal, dan pelumas yang sesuai dengan spesifikasi plug katup API 6A akan diperbaiki.

- 2) Pembongkaran Plug: Lakukan proses pembongkaran plug Buka bottom cap screw, adjusting nut, top cap screw, lepas handle dan stop collar, keluarkan plug beserta insert yang ada di dalam body katup.

- 3) Pemeriksaan Kerusakan: Periksa plug dan komponen lainnya untuk mendeteksi kerusakan atau aus yang mungkin terjadi. Perhatikan kondisi seal, permukaan plug, dan bagian lain yang berhubungan. Jika ada kerusakan, ganti komponen yang rusak dengan yang baru.

- 4) Pembersihan: Bersihkan semua komponen yang telah dibongkar dengan hati-hati. Pastikan tidak ada kotoran, debu, atau sisa-sisa yang menempel pada permukaan plug atau komponen lainnya. Gunakan bahan pembersih yang sesuai dan lap bersih untuk membersihkan dengan hati-hati.

- 5) Pemasangan Seal Baru: Jika seal mengalami kerusakan atau aus, gantilah dengan seal yang baru. Pastikan seal yang digunakan sesuai dengan spesifikasi plug katup API 6A. Tempatkan seal dengan benar pada lubang yang dituju untuk penyegelan, mengikuti prosedur pemasangan yang tepat.

- 6) Pemasangan Kembali Plug: Letakkan plug yang telah diperbaiki dan komponen lainnya ke dalam body katup dengan hati-hati. Pastikan plug terpasang dengan baik dan sejajar dengan lubang katup. Kencangkan cap screw dan nut dengan torsi yang sesuai sesuai dengan spesifikasi.

- 7) Uji Fungsional: Setelah pemasangan, lakukan uji fungsional katup API 6A untuk memastikan bahwa plug bekerja dengan baik. Uji katup dalam kondisi beban normal dan pastikan tidak ada kebocoran atau masalah operasional lainnya.

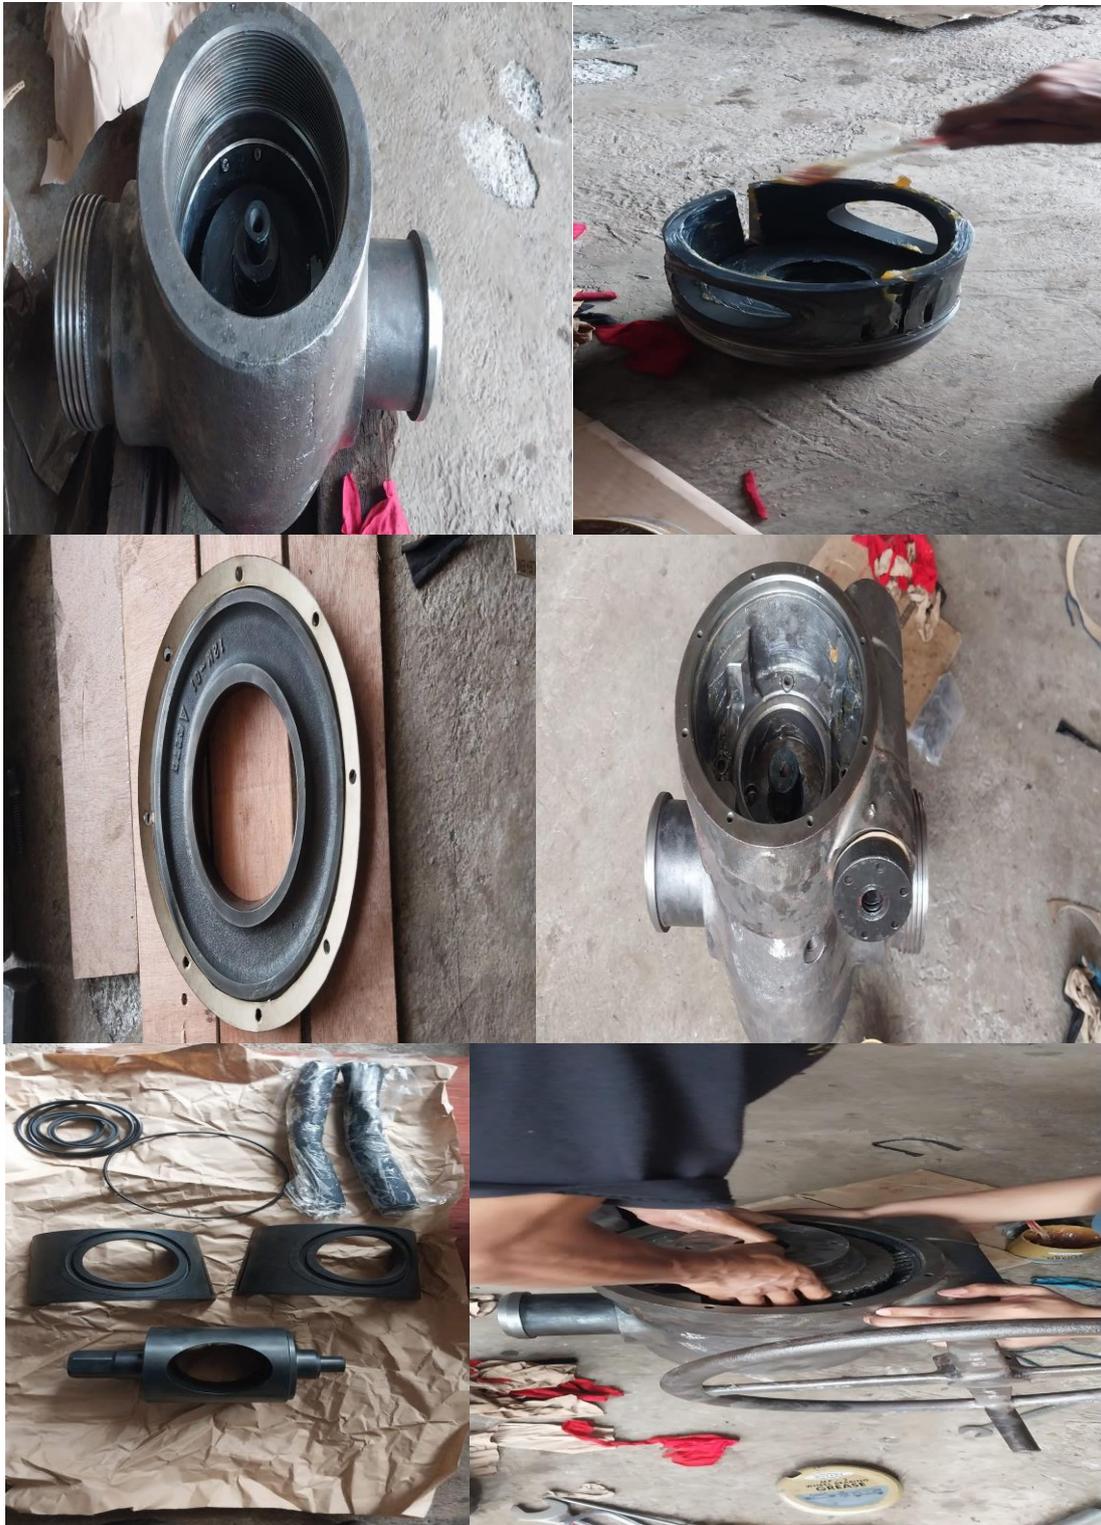
Gambar 2.4 Foto gabungan komponen komponen & proses pemasangan katup API

Proses pemasangan komponen katup API 6A dan merangkai semua komponen katup

- 1) Persiapan: Pastikan memiliki peralatan dan bahan yang diperlukan, seperti alat-alat perbaikan, seal, dan pelumas yang sesuai dengan spesifikasi plug katup API 6A yang akan diperbaiki.

- 2) Pembongkaran Plug: Lakukan proses pembongkaran plug sesuai dengan langkah-langkah yang telah disebutkan sebelumnya. Buka bottom cap screw, adjusting nut, top cap screw, lepas handle dan stop collar, keluarkan plug beserta insert yang ada di dalam body katup.

- 3) Pemeriksaan Kerusakan: Periksa plug dan komponen lainnya untuk mendeteksi kerusakan atau aus yang mungkin terjadi. Perhatikan kondisi seal, permukaan plug, dan bagian lain yang berhubungan. Jika ada kerusakan, ganti komponen yang rusak dengan yang baru.

- 4) Pembersihan: Bersihkan semua komponen yang telah dibongkar dengan hati-hati. Pastikan tidak ada kotoran, debu, atau sisa-sisa yang menempel pada permukaan plug atau komponen lainnya. Gunakan bahan pembersih yang sesuai dan lap bersih untuk membersihkan dengan hati-hati.

- 5) Pemasangan Seal Baru: Jika seal mengalami kerusakan atau aus, gantilah dengan seal yang baru. Pastikan seal yang digunakan sesuai dengan spesifikasi plug katup API 6A. Tempatkan seal dengan benar pada lubang yang dituju untuk penyegelan, mengikuti prosedur pemasangan yang tepat.

- 6) Pemasangan Kembali Plug: Letakkan plug yang telah diperbaiki dan komponen lainnya ke dalam body katup dengan hati-hati. Pastikan plug terpasang dengan baik dan sejajar dengan lubang katup. Kencangkan cap screw dan nut dengan torsi yang sesuai sesuai dengan spesifikasi.

7) Uji Fungsional: Setelah pemasangan, lakukan uji fungsional katup API 6A untuk memastikan bahwa plug bekerja dengan baik. Uji katup dalam kondisi beban normal dan pastikan tidak ada kebocoran atau masalah operasional lainnya.

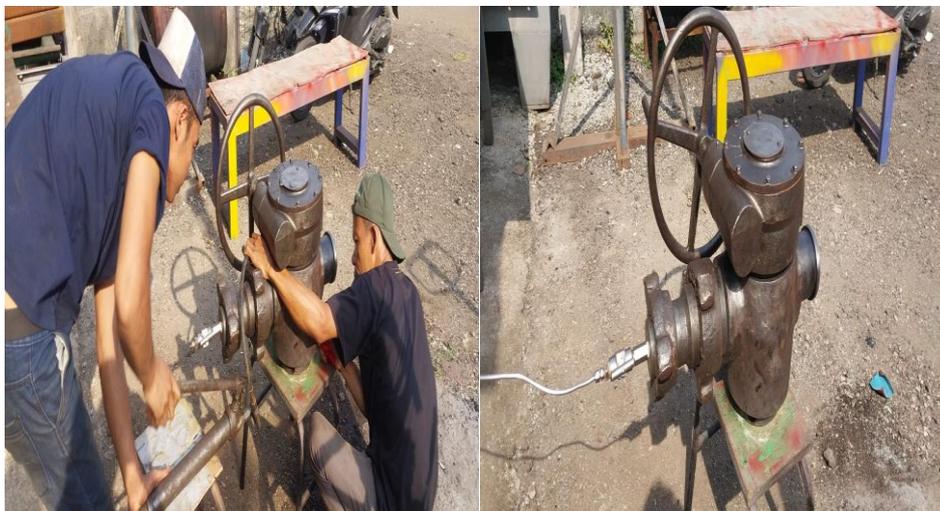
4. **Pengaturan Tekanan:** Gunakan pompa tekanan tinggi dan regulator tekanan untuk mengatur tekanan uji sebesar 10,000 psi (pound per square inch) sesuai dengan persyaratan pengujian. Pastikan pengaturan tekanan dilakukan dengan hati-hati dan sesuai dengan prosedur yang ditentukan.

5. **Pengujian Kebocoran:** Uji katup untuk kebocoran dengan mempertahankan tekanan 10,000 psi selama periode waktu tertentu ( 1-2 jam ), seperti beberapa. Perhatikan apakah ada penurunan tekanan yang menunjukkan adanya kebocoran pada katup atau sambungan pipa. Periksa juga bagian-bagian katup yang berpotensi menjadi sumber kebocoran, seperti seal, seat, atau komponen lainnya.

6. **Pengujian Fungsional:** Setelah pengujian kebocoran, lakukan pengujian fungsional untuk memastikan bahwa katup API 6A dapat beroperasi dengan baik pada tekanan 10,000 psi. Operasikan katup untuk membuka dan menutup, perhatikan apakah katup bergerak dengan lancar dan dapat menyegel dengan efektif pada tekanan yang diberikan.

Gambar 2.4 Foto- foto proses pengetesan katup API 6A dengan tekanan 10.000 Psi
